АКТ ОБСЛЕДОВАНИЯ
объекта социальной инфраструктуры
К ПАСПОРТУ ДОСТУПНОСТИ ОСИ
N _____

Самарская обл., г.о.Похвистнево
(наименование территориального
образования субъекта
Российской Федерации)

- 1.1. Наименование (вид) объекта ГБОУ СОШ № 1 города Похвистнево
1.2. Адрес объекта Самарская область г. Похвистнево Лермонтова, 18
1.3. Сведения о размещении объекта

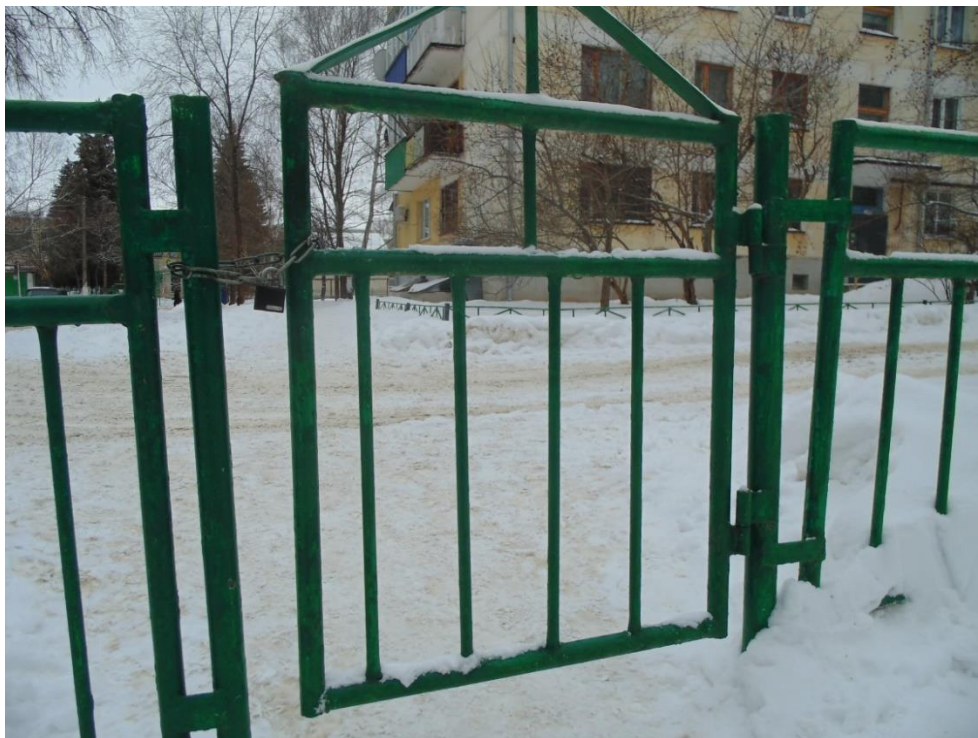
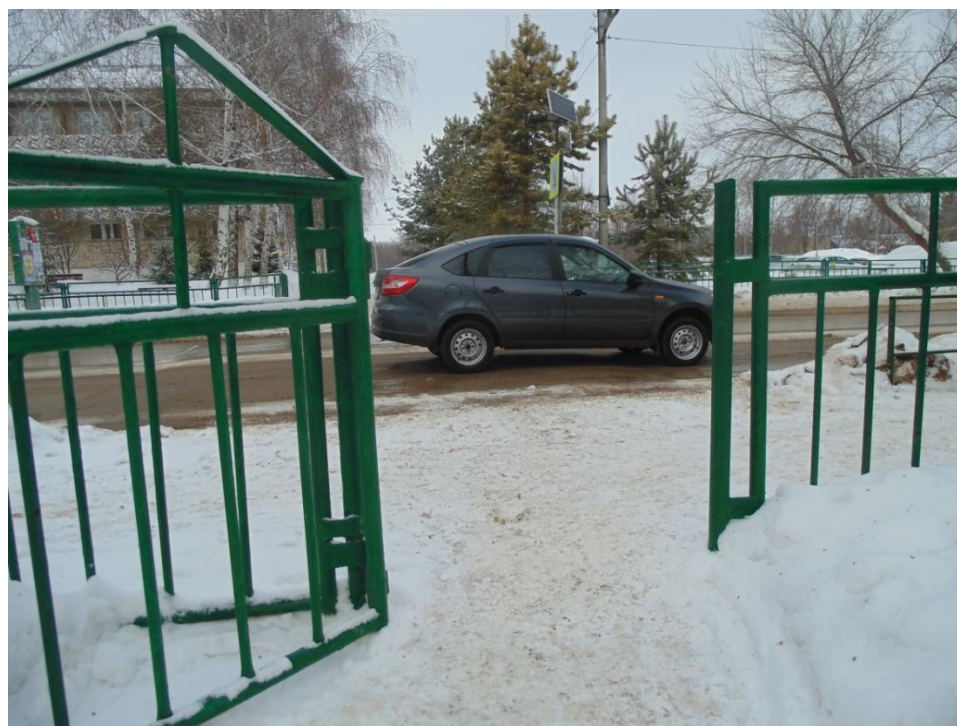
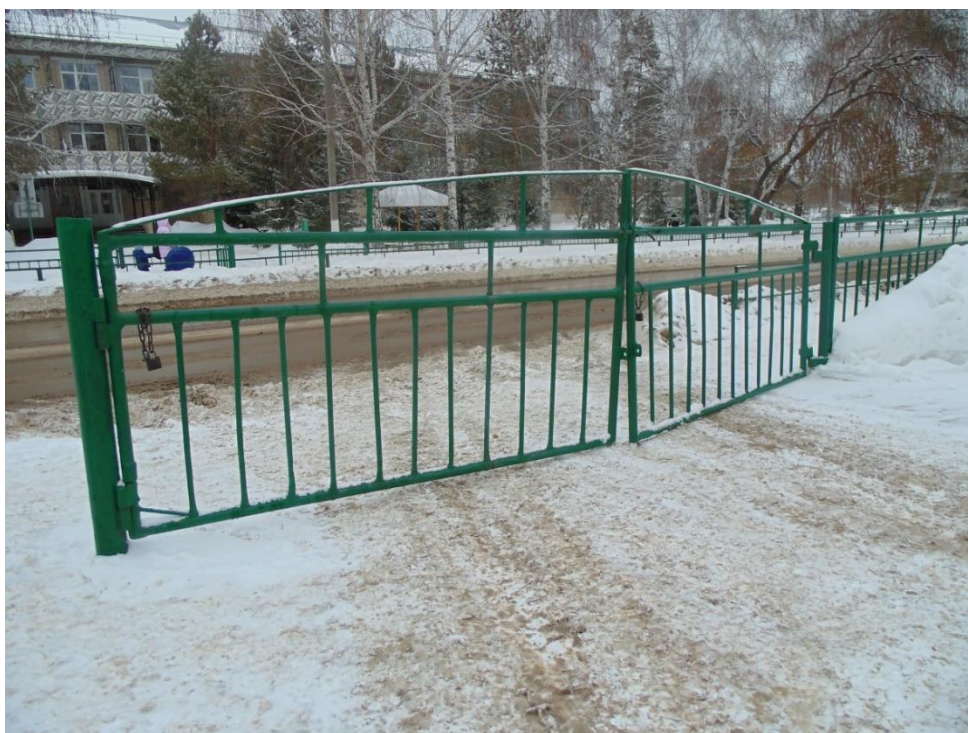
Фотография 1

N п/п	Наименование функционально-планировочного элемента	Наличие элемента			Выявленные нарушения и замечания		Работы по адаптации объектов	
		есть/нет	N на плане	N фото	Содержание	Значимо для инвалида (категория)	Содержание	Виды работ
1.1	Вход (входы) на территорию	есть	4, 5, 6, 7	Фотография 1, 2, 3	Замечание не выявлено	Неровности, повреждение асфальтового покрытия	ДЧ-В	Ремонт асфальтового покрытия
1.2	Путь (пути) движения на территории	есть		Фотография 4, 5, 6, 7	Асфальтовое покрытие	ДП-В		Ремонт покрытия
1.3	Лестница (наружная) северная, южная сторона	есть		Фотография 8, 9	Замечание не выявлено	ДП-И /к;о/	Установка пандуса	Установка пандуса
1.4	Пандус (наружный)	нет			Установка пандуса северное крыльцо	ДП-И /к;о/	Установка пандуса северное крыльцо	Обустройство движения
1.5	Автостоянка и парковка	нет			Устройство мест парковки автомобилей			Обустройство путей движения

Наименование структурно-функциональной зоны	Состояние доступности <*> (к пункту 3.4 Акта обследования ОСИ)	Приложение		Рекомендации по адаптации (вид работы) <*> к пункту 4.1 Акта обследования ОСИ
		№ на плане	№ фото	
Путь движения по территории	ДП-В			Ремонт асфальт. покрытия

Комментарий к заключению: Состояние доступности территории прилегающей к зданию оценено как доступно условно, предусмотреть условия беспрепятственного, безопасного и удобного передвижения инвалидов по участку с учетом требования СП

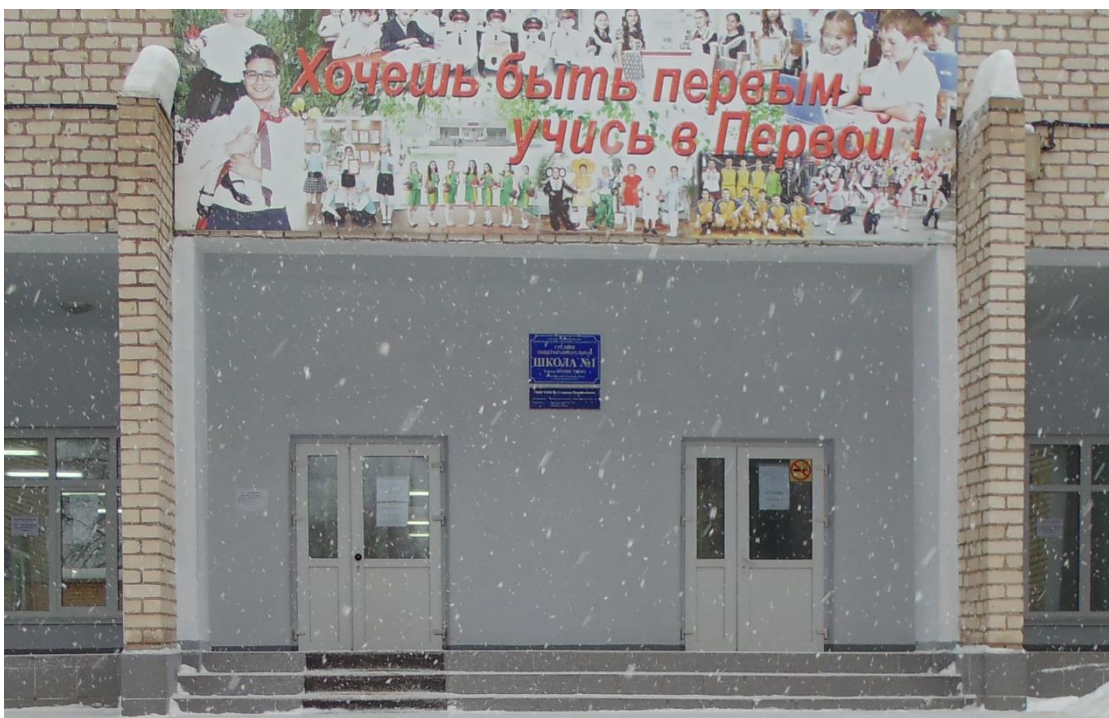
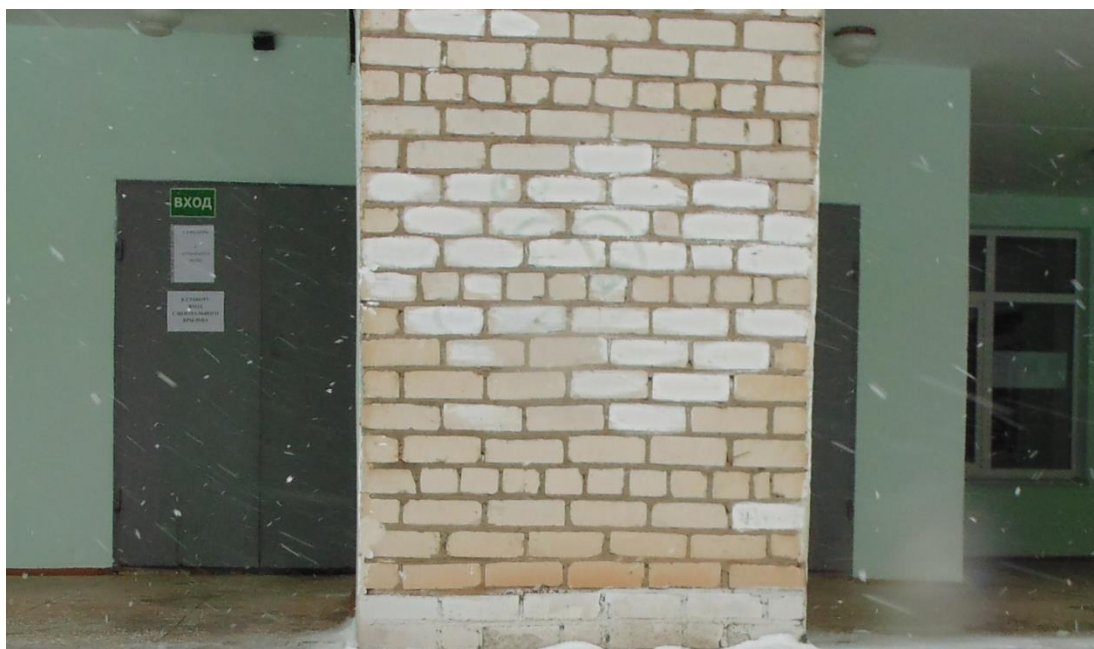
Фотография 10

N п/п	Наименование функционально-планировочного элемента	Наличие элемента			Выявленные нарушения и замечания		Работы по адаптации объектов	
		есть / нет	N на плане	N фото	Содержание	Значимо для инвалида (категория)	Содержание	Виды работ
2.1	Лестница (наружная) северная; южная	есть			Отсутствует кнопка вызова персонала	ДП-И /к;о/	Установка пандуса северная сторона	
2.2	Пандус (наружный)	нет					Установка пандуса	Обустройство путей движения
2.3	Входная площадка (перед дверью)	есть		Фотография 10,11	Замечание не выявлено	ДП-В		Не требуется
2.4	Дверь (входная)	есть		Фотография 10,11	Замечание не выявлено	ДП-В		Не требуется
2.5	Тамбур	есть		Фотография 12	Перепады высоты 5 см	ДЧ-И/к;о/	Установка пандуса	
	ОБЩИЕ требования к зоне

Наименование структурно-функциональной зоны	Состояние доступности <*> (к пункту 3.4 Акта обследования ОСИ)	Приложение		Рекомендации по адаптации (вид работы) <***> к пункту 4.1 Акта обследования ОСИ
		№ на плане	№ фото	
Установка пандуса	ВНД			Ремонт текущий

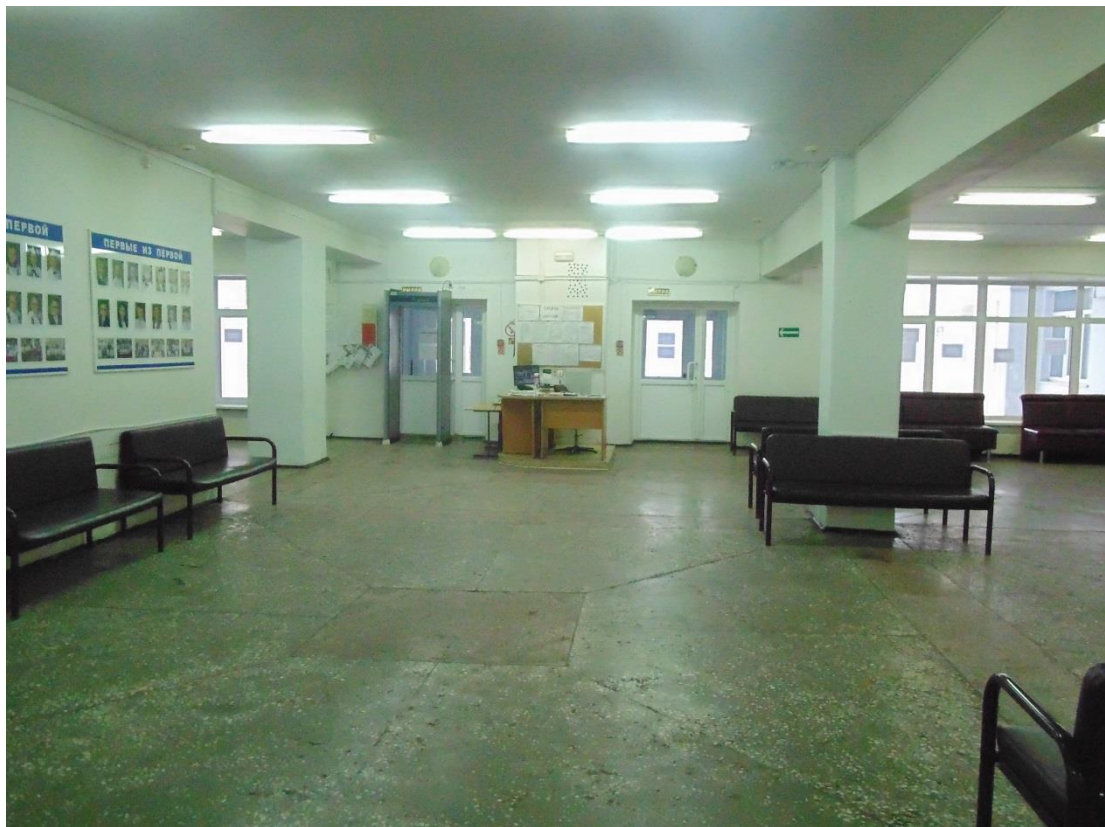
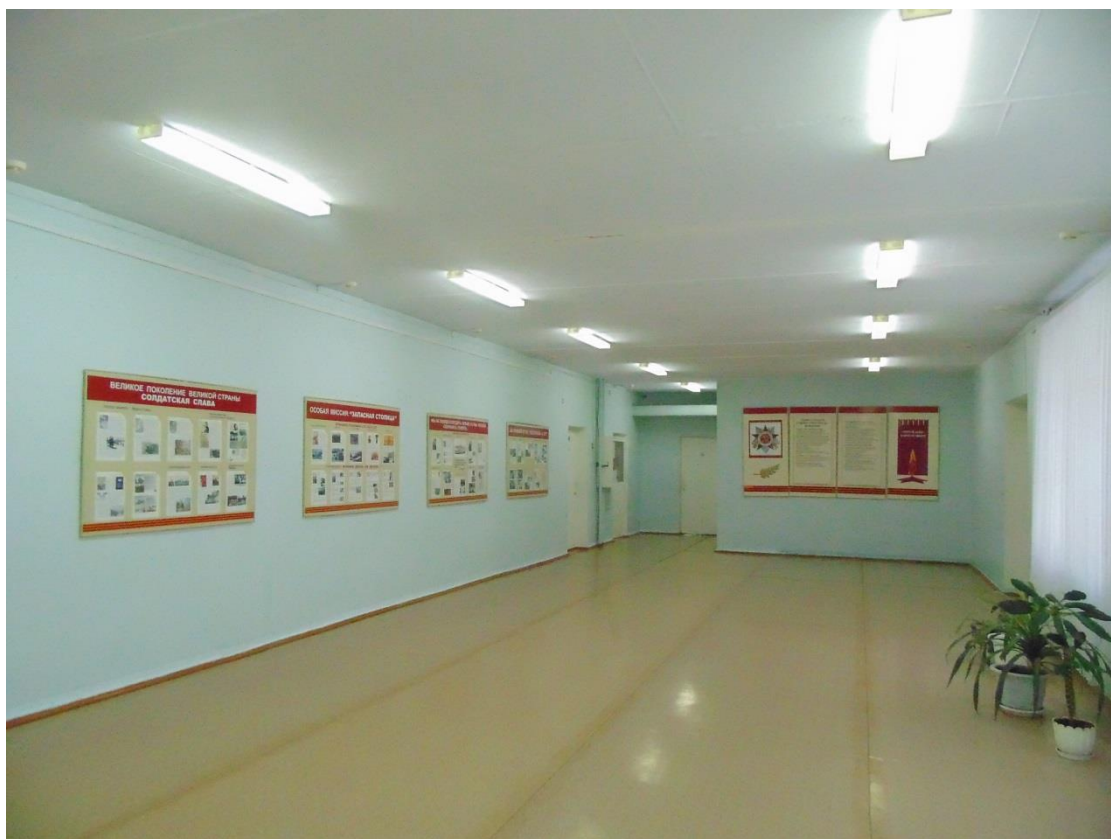
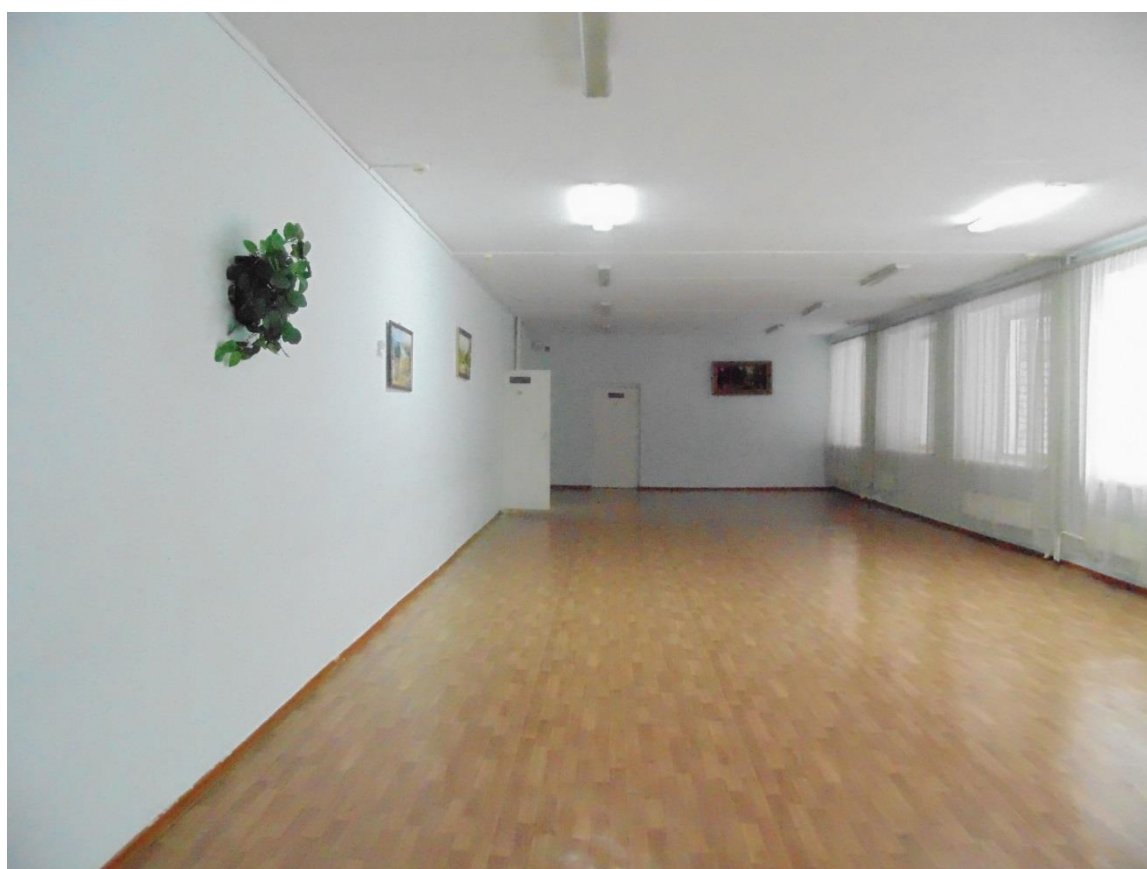
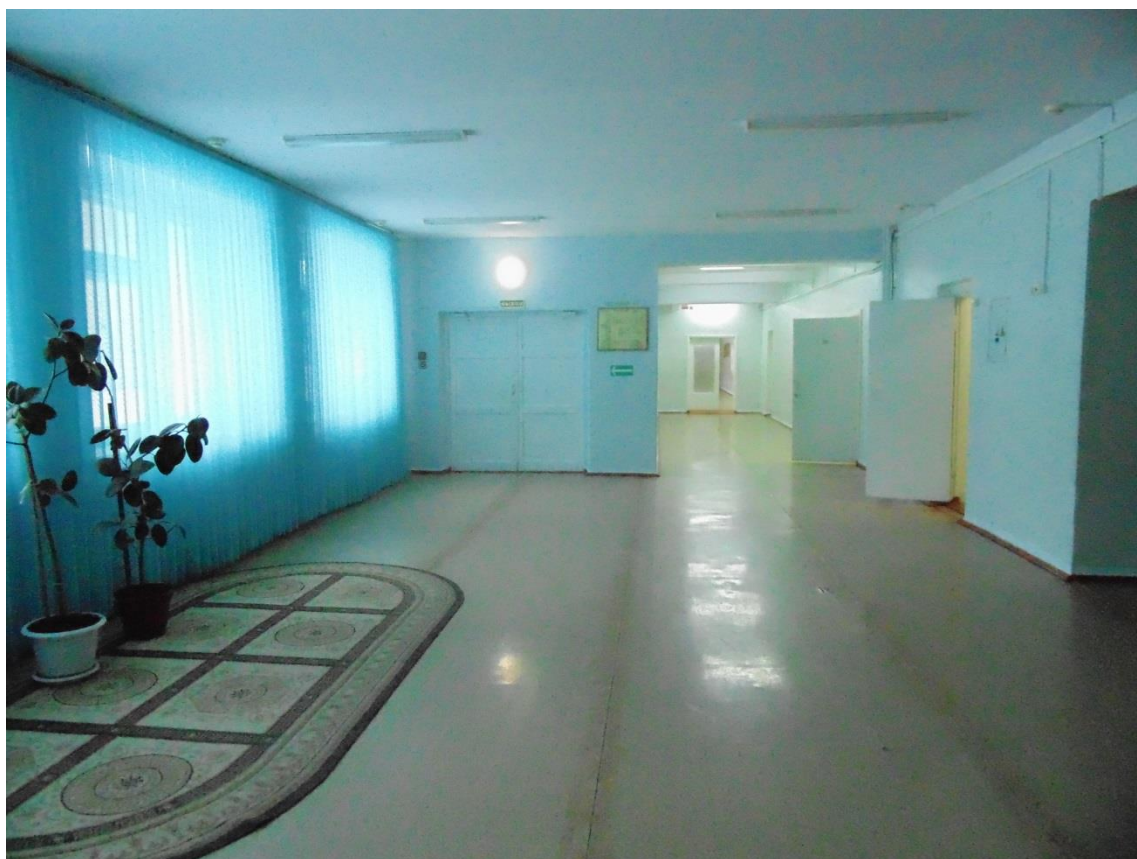
Фотография 13

N п/п	Наименование функционально-планировочного элемента	Наличие элемента			Выявленные нарушения и замечания		Работы по адаптации объектов	
		есть / нет	N на плане	N фото	Содержание	Значимо для инвалида (категория)	Содержание	Виды работ
3.1	Коридор (вестибюль, зона ожидания, галерея, балкон)	есть		Фото графия 13,14,15,16	Замечание не выявлено	ДП-В		
3.2	Лестница (внутри здания)	есть		Фото графия 17,18,19	Ширина пролета 1,25 м	ДЧ/к;с;о/	Устройство подьема	Капитальный ремонт
3.3	Пандус (внутри здания)	есть		Фото графия 20	Замечание не выявлено	ДП-В		
3.4	Лифт пассажирский (или подъемник)	Нет						Реконструкция здания
3.5	Дверь	есть		Фото графия 21,22,23	Отсутствие фиксатора дверей. Отсутствие предупредительной разметки		Установление фиксаторов	Текущий ремонт

и при входе.			
3.6	Пути эвакуации (в т.ч. зоны безопасности)							
	ОБЩИЕ требования к зоне				Предупредительная информация о препятствии/перед дверным и проемами и входами на лестницы			Текущий ремонт

Комментарий к заключению: требуется текущий и капитальный ремонт

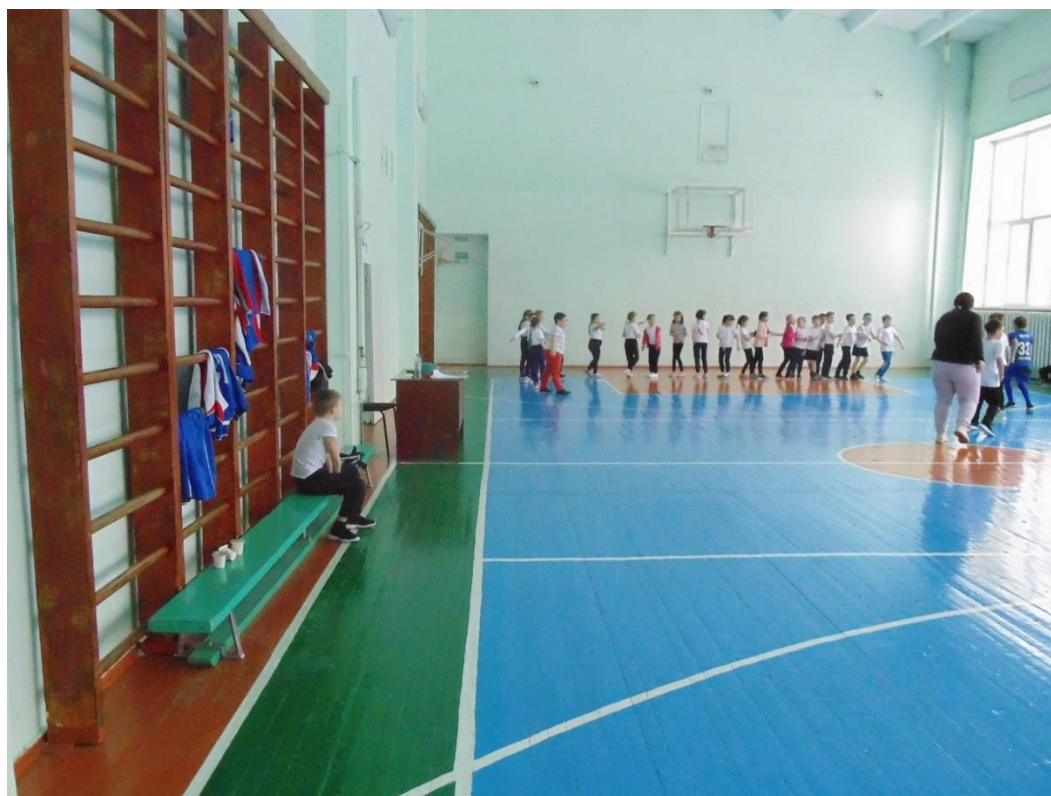
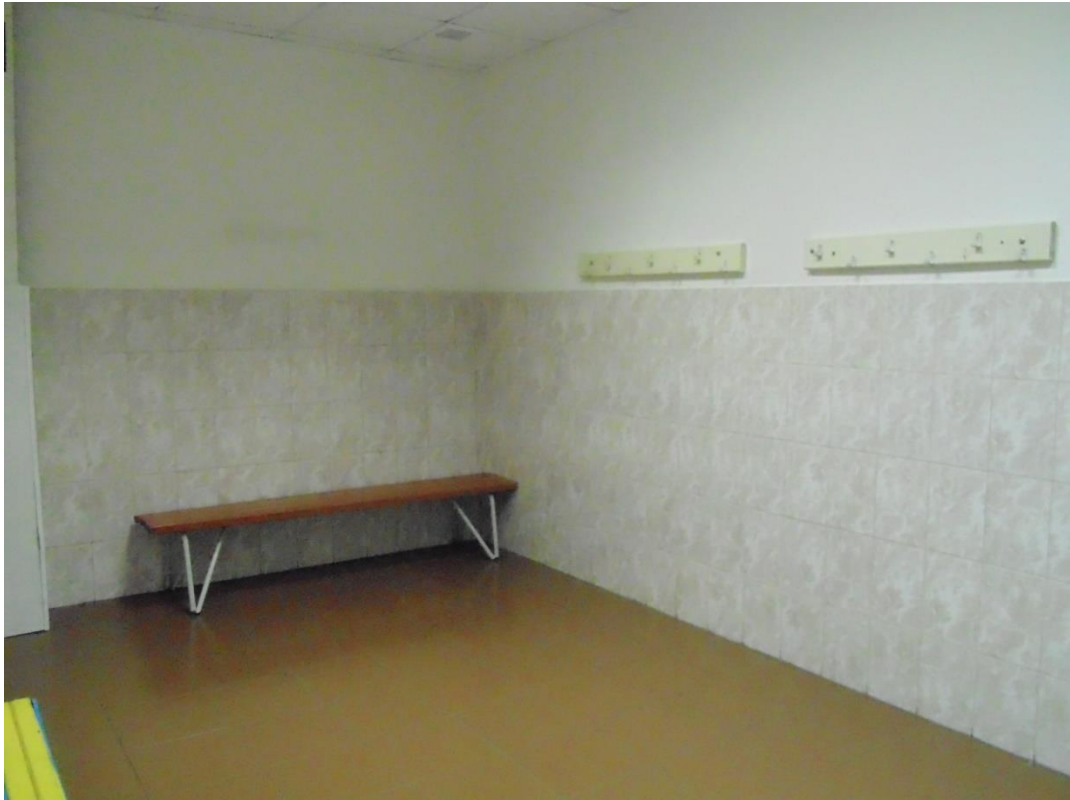
Фотография 24

N п/п	Наименование функционально-планировочного элемента	Наличие элемента			Выявленные нарушения и замечания		Работы по адаптации объектов	
		есть/нет	N на плане	N фото	Содержание	Значимо для инвалида (категория)	Содержание	Виды работ
4.1	Кабинетная форма обслуживания	есть			Замечание не выявлено	ДП-В		
4.2	Зальная форма обслуживания	есть		Фотография 1, 2, 3	Не выделены места для инвалидов	ДЧ-И /к;с;г;у/	Выделить места для инвалидов	
4.3	Прилавочная форма обслуживания	нет						
4.4	Форма обслуживания с перемещением по маршруту	нет						
4.5	Кабина индивидуального обслуживания	нет						
	ОБЩИЕ требования к зоне

Наименование структурно-функциональной зоны	Состояние доступности <*> (к пункту 3.4 Акта обследования ОСИ)	Приложение		Рекомендации по адаптации (вид работы) <***> к пункту 4.1 Акта обследования ОСИ
		№ на плане	№ фото	
	ДЧ-И/к;с;о;г;у/			Индивидуальное решение с ТСР

Комментарий к заключению: Установка визуальной , звуковой информации. Доступно, частично, избирательно.

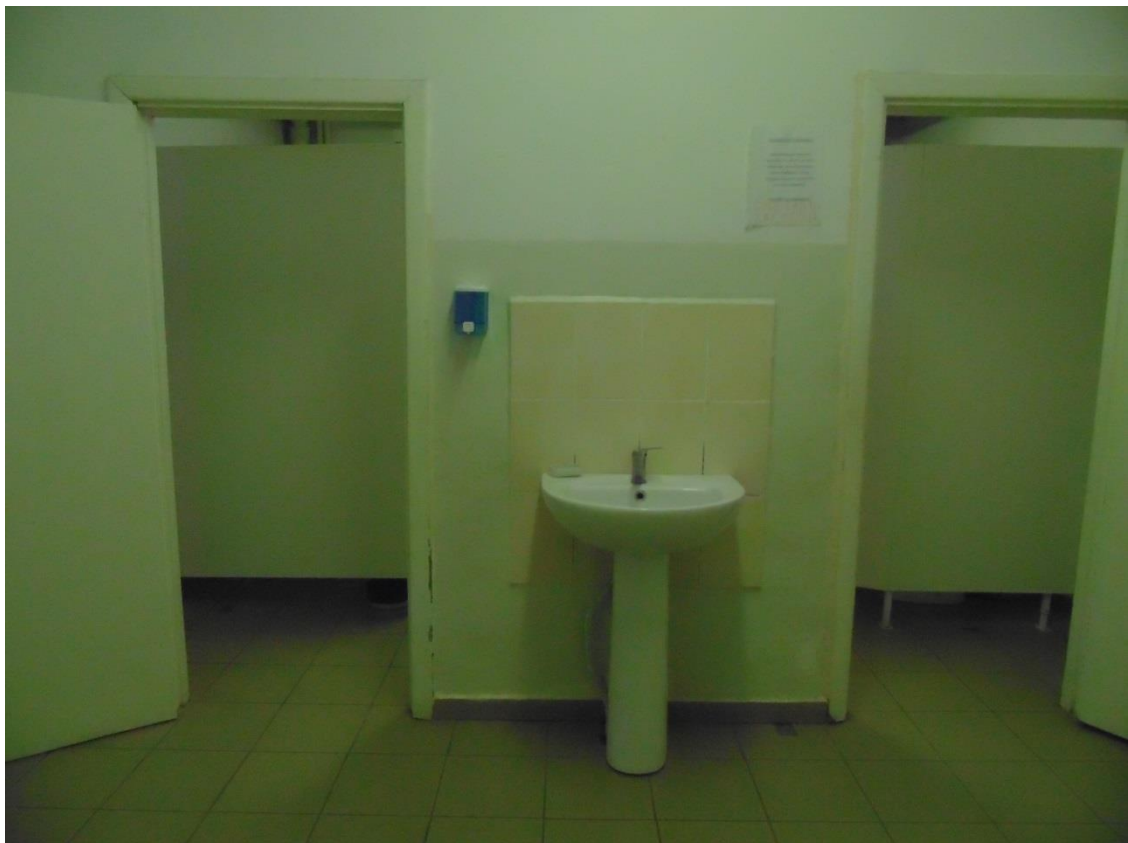
Фотография 27

N п/п	Наименование функционального о-планировочного элемента	Наличие элемента			Выявленные нарушения и замечания		Работы по адаптации объектов	
		есть / нет	N на плане	N фото	Содержание	Значимо для инвалида (категория)	Содержание	Виды работ
5.1	Туалетная комната	есть		Фотография 27, 28, 29.	Размеры кабинок 0,90x1,44; кабины личной гигиены для женщин нет	ДЧ-В	Оборудование универсальной кабины ширина 2,2 м, глубина 2,25м, СП5913330, 2016 п.6.3.3. Свободное пространство 1,4 м для разворота кресла-коляски. Установить поручни	Капитальный ремонт
5.2	Душевая/ванная комната	нет					Обустройство душевых комнат для инвалидов калясочников размер; 1,8 на 1,8 м (закрытые)	Капитальный ремонт
5.3	Бытовая комната (гардеробная)	нет			Общая вешалка на вращающейся стойке на 30		Индивидуальные шкафы: высотой не более 1,3 м от пола	Капитальный ремонт

Комментарий к заключению: Состояние доступности санитарно-гигиенических помещений объекта-как временно не доступно для инвалидов МГН, в том числе для инвалидов категории (к,о).

человек. Высотой 1,85 м. проходы между сойками 1,30 м			
	ОБЩИЕ требования к зоне				Не менее 1 универсаль ной кабины доступной для инвалидов всех категорий. Установка поручней штанг, пово ротных или откидных сидений.		Установить универсальну ю кабинку, пору чни, поворотн ые или откидные сидения.	Капи таль ный ремо нт
